被災地の現状と調査の視点を探る

— 鑑定人はいかに動いたか — (上)

熊本地震 第2弾

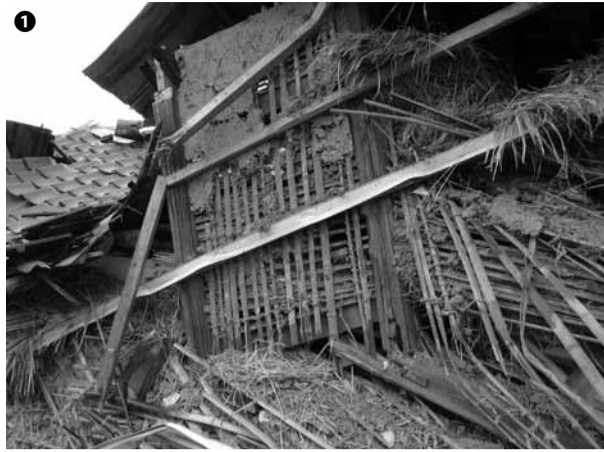
①この地域では、竹を縛り縫った木舞(小舞)を柱と梁の間に下地を作り、土を塗り、しっくい仕上り土壁の住宅も多い。筋交いはなく、地震の揺れに対しては弱い。②1階部分が座屈した住宅③波打つ路面

度目となった。今回は、前回訪問できなかった益城町木山地区を中心に見て回った。甚大な被害が発生した熊本地震でも、この地域が最も大きな損害を被っている。至る所に押しつぶされて屋根だけとなった住宅が残る。鑑定人の渡邊氏は被害が大きいこの地域の特徴について、「台風が多い土地柄だけに、強風で吹き飛ばされやすいよう屋根材に重い瓦を使い、土壁で仕上げた住宅が多い。建物を支える木材も30年、40年たった家屋だと自然劣化もある。柱と梁(はり)の接合が幾度も

造が、今回の地震では大きなマイナスに作用した。建築基準法はこれまで、大きな災害を受けて改正されてきた。昭和56(1981)年の改正、いわゆる「新耐震」以降の建物では、住宅の基礎と土台が揺れによって離れないようにホールダウン金物を使ったり、柱と柱の間に斜めに筋交いを入れたりするなど、構造的な進化を遂げてきた。今回の地震では一部、新耐震以降の住宅も被害を受けているが、倒壊した多くは新耐震基準以前の建物だ。

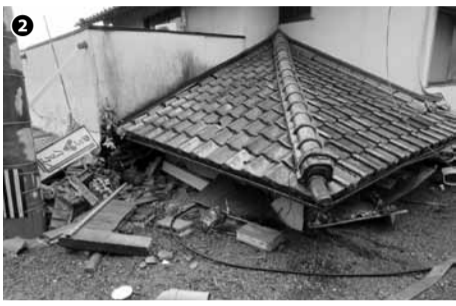
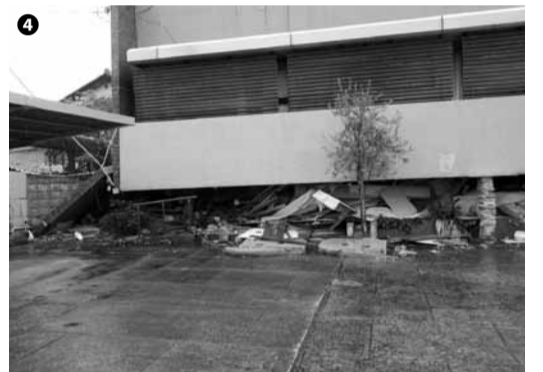
④1階部分が座屈した住宅⑤波打つ路面
